**FUMAQ**

**MANUAL DE REFERENCIA PARA LA  
IDENTIFICACION Y PREVENCION  
DE LAS PRINCIPALES FALLAS EN  
TAMBORES DE FRENO**

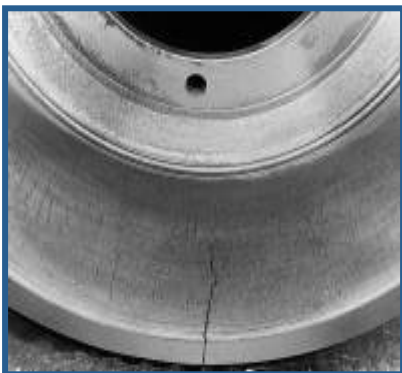
### Tambores Agrietados

Si al inspeccionar el tambor se encuentra una grieta que se extiende por toda la pista de frenado. Este problema se debe al calentamiento y enfriamiento durante su operación. (Principalmente exceso de calentamiento)

Si detecta esta condición, es necesario **reemplazar** el tambor cuanto antes. Si el problema de agrietamiento se repite, puede indicar que el sistema de frenos o la selección del tambor no son adecuados para la aplicación. Este problema también puede ser señal de abuso de frenado por parte del conductor, sobre todo si los tambores, balatas y el sistema de frenos tienen la clasificación correcta para el camión y su aplicación.

Si ocurre este problema, debe revisar el equilibrio del sistema de frenos y clasificación de fricción correcta de las balatas, conforme a las recomendaciones del fabricante de equipo original.

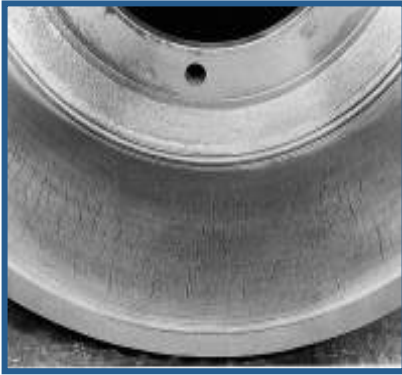
Las marcas térmicas consisten en la aparición de gran número de grietas cortas y muy finas en la superficie de frenado del tambor. Las marcas térmicas son normales en los tambores de freno y se deben al constante calentamiento y enfriamiento de la superficie de frenado .

Las marcas Térmicas por lo general se desgastan y vuelven a formar como resultado del proceso normal de frenado; sin embargo , con el paso del tiempo , las marcas térmicas pueden convertirse en grietas mas extensas en la superficie de frenado, dependiendo de factores como el ritmo de desgaste de las balatas, el equilibrio del sistema de frenos y la frecuencia con la que se activa el pedal de freno. Aunque las marcas térmicas normales no afectan el rendimiento de los tambores, es recomendable asegurar que no se formen grietas profundas, si esto sucede será necesario **reemplazar** el tambor de inmediato.

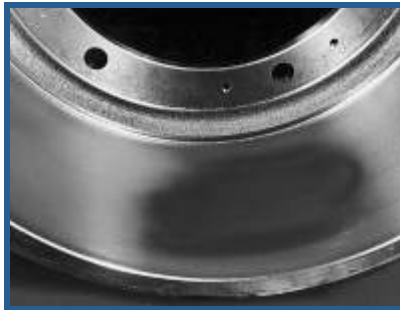
## Tambores con Manchas de Grasa

Si se presenta este problema, aparecen manchas descoloridas en la superficie de frenado del tambor y salpicaduras de aceite o grasa en el conjunto de freno .

Este problema usualmente se debe a defectos en el sistema de lubricación o al engrasado inadecuado de las levas de los frenos o fugas en la Maza.

Para corregir el problema, hay que localizar la fuente del aceite o grasa y realizar las reparaciones necesarias para eliminar la fuga. Quite todo el conjunto de frenos y limpie minuciosamente cada uno de los componentes.

Si las balatas están impregnadas de aceite o grasa, será necesario reemplazarlas.

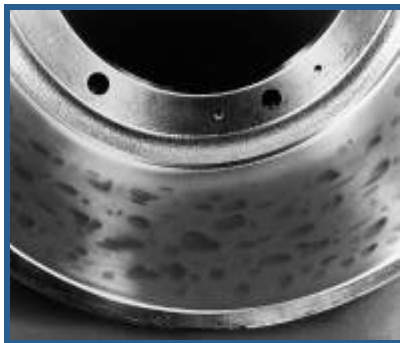
## Tambores con Manchas de Martensita

Este problema puede notarse por la presencia de manchas oscuras, duras y ligeramente alzadas en una superficie de frenado con desgaste disparejo. El problema también puede manifestarse como vibraciones en los recorridos al aplicar los frenos o con ruido excesivo al frenar.

Esta condición indica que el tambor ha estado expuesto a temperaturas extremadamente altas, causadas por un desequilibrio en el sistema de frenado. El arrastre de un freno o constantes aplicaciones del freno con mucha fuerza. Estas temperaturas extremadamente altas han provocado cambios estructurales en el material del tambor, haciéndolo mas susceptible al agrietamiento.

Es necesario **reemplazar** el tambor si se presenta este problema. Revise las balatas y Kit de Resortes/Bujes en busca de desgaste disparejo y cámbielos si es necesario.

Después de cambiar el tambor de freno, es necesario revisar todo el sistema de frenos para asegurar que haya buen equilibrio entre el tractor y el remolque.

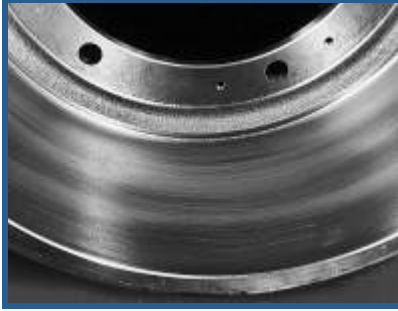
Este problema se manifiesta como surcos definidos en la superficie de frenado del tambor y como un desgaste excesivo de las balatas. Si las marcas son profundas y el tambor está dentro de los límites recomendados de diámetro interno (pista de frenado), puede rectificarse el tambor para eliminar las marcas.

**NOTA:** AL REVISAR EL DIÁMETRO DEL TAMBOR DE FRENO PARA DETERMINAR EL DESGASTE, EL DIÁMETRO NO DEBE EXEDER 0,120" (3mm) MÁS QUE EL DIÁMETRO ORIGINAL AL RECTIFICAR TAMBORES DE FRENO. (Ejemplo Diam. Max. 16.620" o 15.120")

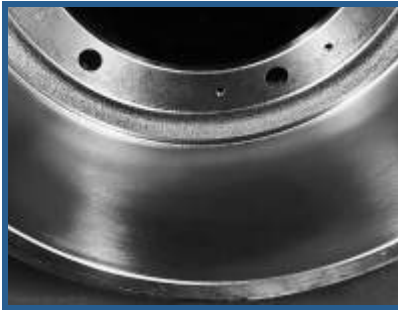
## Tambores Pavonados (Azules)

El tambor con indicios de pavonado (azulado) ha estado expuesto a temperaturas extremas. Este problema puede deberse a frenado fuerte constante, desequilibrio del sistema de frenos, resortes de retorno o bujes que no funcionen adecuadamente. No es necesario rectificarse o **reemplazar** si está dentro de los límites de tolerancia para la operación.

Si este problema no es atendido, puede provocar problemas de martensita o el agrietamiento del tambor.

Para corregir este problema, es necesario revisar el equilibrio del sistema de frenos. Revise también los resortes de retorno y bujes para determinar si están rotos o débiles. Compruebe el ajuste y la separación de la balata.

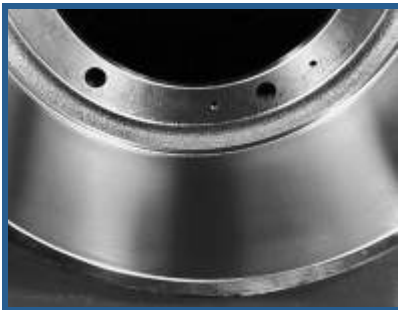
## Tambores Pulidos

Un tambor pulido se identifica por el acabado "espejo" en la superficie de frenado. Este problema es muy fácil de resolver lijando la superficie del frenado con una lija grado 80. También es necesario eliminar al mismo tiempo el brillo de las balatas usando el mismo grado de lija.

Revise el sistema de frenos para determinar si hay un ligero arrastre de los frenos. También revise las balatas para comprobar que tenga la clasificación de fricción correcta.

**SE RECOMIENDA LIJAR LA SUPERFICIE DE FRENO DEL TAMBOR AL CAMBIAR LAS BALATAS.**

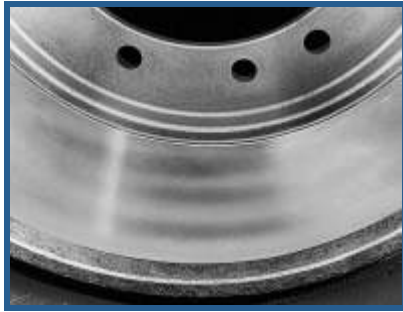
Si hay desgaste excesivo en los bordes del área de contacto entre la superficie de frenado y las balatas, o en las áreas que coinciden con los agujeros para remaches de las balatas, es necesario revisar el sistema para asegurar que no haya acumulación anormal de materiales abrasivos, ya que esta es la causa más usual de este problema, ya sea por la presencia o ausencia de guardapolvos.

Si el problema ocurre con los guardapolvos instalados, deberá retirar el guardapolvo inferior para permitir que los materiales abrasivos salgan con mayor facilidad del sistema de frenos.

Si el diámetro de la superficie de frenado excede la tolerancia mínima permitida, será necesario **REEMPLAZAR** el tambor.

**AL REVISAR EL DIÁMETRO DEL TAMBOR DE FRENO PARA DETERMINAR EL DESGASTE, DEBERA OBSERVAR QUE EL DIÁMETRO NO EXCEDA 0,120" (3mm) AL DIÁMETRO ORIGINAL DESPUES DE SER RECTIFICADOS.**

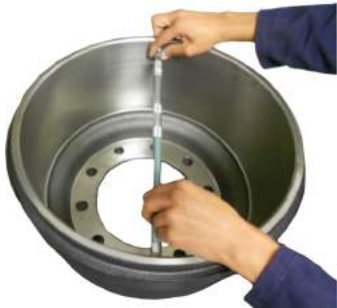
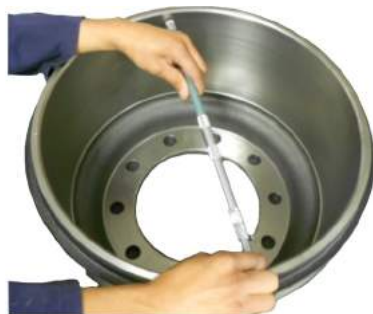
## Tambores Ovalados

Existe este problema cuando el diámetro del tambor tiene variaciones en distintos puntos de la superficie de frenado y las balatas muestran mayor desgaste en un lado que en el otro. Esta deformación del tambor se debe al calor excesivo que se genera al aplicar los frenos o como consecuencia de técnicas incorrectas de almacenamiento de los tambores.

Otras posibles causas de este problema son la posición incorrecta del mandril en el proceso de torneado o por la caída del tambor sobre una superficie dura durante el mantenimiento rutinario del extremo de la rueda.

Si el diámetro de la superficie de frenado del tambor se observa dentro de los límites recomendados puede rectificar el tambor para restaurar la concentricidad, de lo contrario. Si el diámetro del tambor excede los límites recomendados, es necesario **REEMPLAZAR** el tambor.

**NOTA: AL REVISAR EL DIÁMETRO DEL TAMBOR PARA DETERMINAR EL DESGASTE, DEBERA OBSERVAR QUE EL DIÁMETRO NO EXCEDA 0,120" (3 mm) AL DIÁMETRO ORIGINAL DESPUES DE RECTIFICAR LOS TAMBORES.**

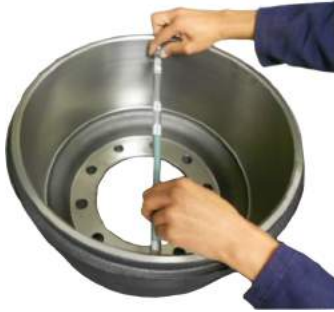
## Tambores Demasiado Grandes (Desgastados)

Este problema se manifiesta como un desgaste excesivo en el labio (borde interior del tambor) o como un contacto incorrecto entre la balata y el tambor al aplicar los frenos.

Para revisar esta condición, utilice un micrómetro de interiores como se muestra en el dibujo para medir el diámetro del tambor en el lado o borde interior de la superficie de frenado, al menos 1" (25.4 mm) del labio del tambor. Si las mediciones no exceden los límites permitidos (vea la siguiente nota), puede rectificar el tambor para restaurar la concentricidad. Si el diámetro del tambor excede los límites recomendados, será necesario **REEMPLAZAR** el tambor e instalar balatas nuevas.

**NOTA: AL REVISAR EL DIAMETRO DEL TAMBOR PARA DETERMINAR EL DESGASTE, EL DIAMETRO NO DEBE EXCEDER 0,120" (3mm) MAS QUE EL DIAMETRO ORIGINAL AL RECTIFICAR.**

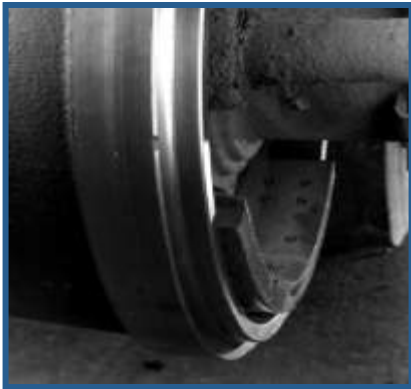
**Las balatas están fuera de la superficie de frenado**

Este problema puede identificarse mediante una inspección visual del conjunto de frenos, en busca de indicios de que la balata excede el borde externo de la superficie de frenado, tal como se muestra en la foto de la izquierda.

Si existe este problema, revise las especificaciones de la maza de la rueda para determinar que el tambor es el apropiado para la aplicación, ya que será necesario reemplazar el tambor e instalar balatas nuevas.

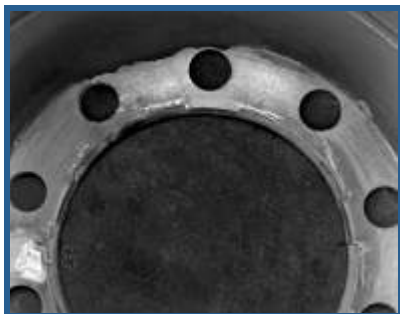
## Anillo de Montaje Roto

Este problema puede identificarse por la presencia de fracturas o grietas alrededor del círculo del birlo o en la superficie de montaje del tambor. Este problema es ocasionado por la interferencia entre la maza de la rueda y la superficie de montaje del tambor, debido al asentamiento incorrecto del tambor en diámetro piloto de la maza durante la instalación o por instalar un tambor cuyo anillo de montaje tiene un diámetro menor que el diámetro piloto de la maza.

Si detecta esta condición, será necesario **reemplazar** el tambor. Antes de instalar un tambor de repuesto, consulte las especificaciones de la aplicación para determinar el tambor apropiado.

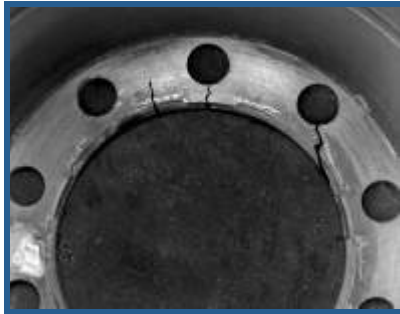
## Agrietamiento radial de los agujeros de los birlos de la superficie de montaje

Este problema se ocasiona cuando existe interferencia entre la maza de la rueda y la superficie de montaje del tambor durante la instalación, como resultado de usar un tambor incorrecto para la aplicación o limpiar de manera deficiente la superficie del diámetro piloto de la maza antes de instalar el tambor. Es necesario **REEMPLAZAR** el tambor si se presenta este problema.

Antes de instalar un tambor de repuesto, consulte las especificaciones de la aplicación para determinar el tambor apropiado.

Antes de instalar otro tambor de freno, inspeccione visualmente la superficie del diámetro piloto de la maza para asegurar que se haya eliminado correctamente la suciedad y corrosión. Asimismo, tenga cuidado al instalar el tambor para asegurar que la superficie de montaje del tambor este bien asentada de manera uniforme contra la superficie de montaje de la maza, antes de apretar las tuercas de la rueda durante el armado.

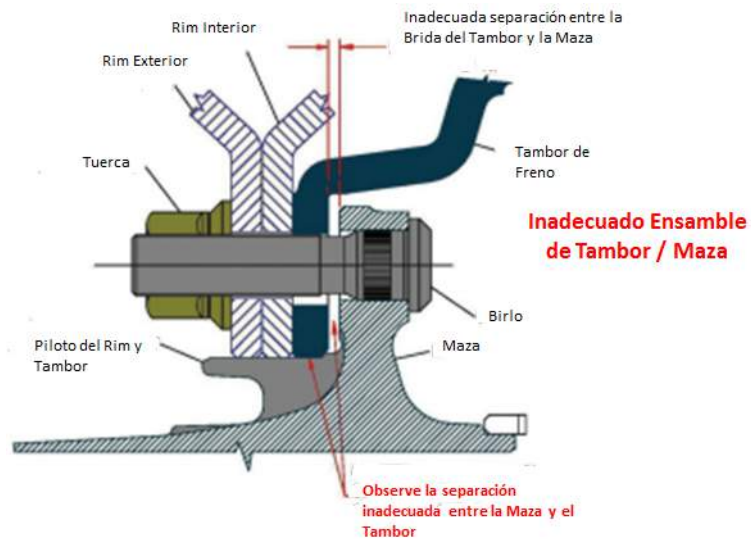
figura 1

Es importante asegurar que se utilice la combinación correcta de Maza, Tambor y Birlo. Al remplazar las piezas incorrectas o incompatibles harán que los birlos de montaje se rompan o aflojen, lo que puede ocasionar accidentes. Una falla muy recurrente es la ruptura de los barrenos del tambor y esto se debe a no instalar los Birlos Adecuados y/o Tambor de Freno adecuado de acuerdo al Diámetro de los Barrenos, ocasionando interferencia entre las partes. Si no está seguro de la combinación apropiada para su aplicación, comuníquese con el fabricante para conocer los números de catálogo y estilos correctos.
